〔修理報告〕

## 国宝 初音蒔絵見台二基・旅香具箱 一式の修理について

吉川 美穂

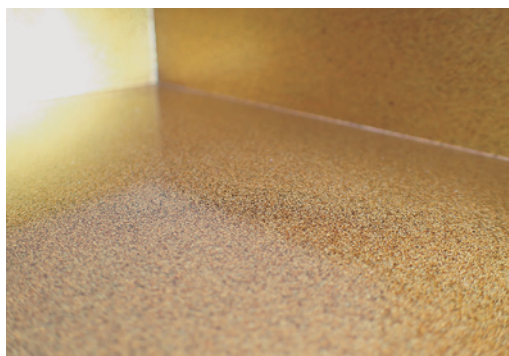
図2 見台A 抽斗内のカビ 修理後

塗膜表面に付着した埃は、漆塗膜や蒔絵、剥離した切金、珊瑚等に損傷を与えないよう毛棒で払い落とした。付着したカビ等の汚れは、柔らかい木綿布や綿棒に精製水を含ませて丁寧に除去した(挿図4・図2)。水分だけで除去できない汚れは、綿棒に少量のエタノールを含ませて除去を行った。

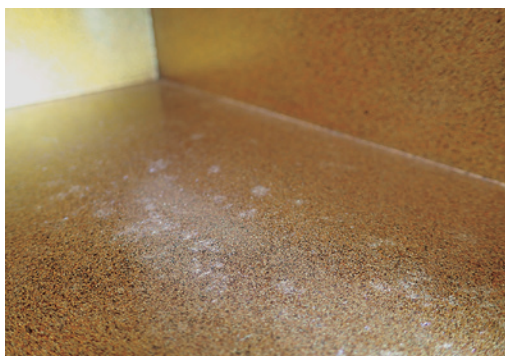
図1 見台A 抽斗内のカビ 修理前

見台A・Bともに、経年による塗膜劣化および汚れが確認され、切金と珊瑚(見台Bのみ)が一部剥離している箇所があった。書見板格子の接合部に亀裂があり、抽斗内面には全体にカビが見られた(図1)。飾り金具を止める釘は、一部で緩みが確認できた。

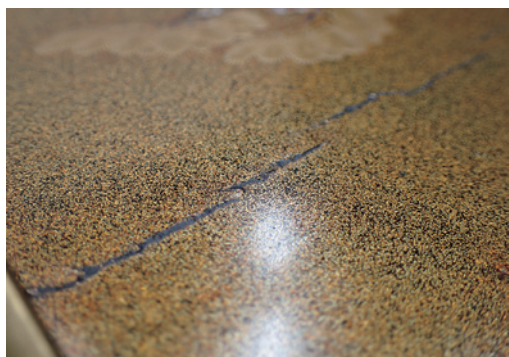
図4 見台B 基台甲板部の亀裂 修理後

刮で希釈して含浸させ、心張法で亀裂部と周辺の剝離塗膜を同時に圧着した(挿図7・図4)。また書見板格子の接合部の亀裂(図7)には、同じく溶剤で希釈した麦漆を含浸し、歪みを矯正してクランプにて圧着を行った(挿図8・図8)。

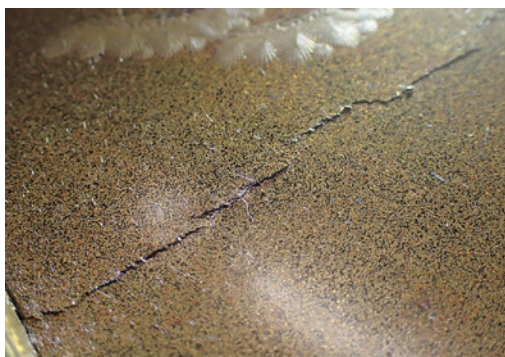
図3 見台B 基台甲板部の亀裂 修理前

見台Bは、見台Aに比して損傷が顕著で、基台甲板部の左右両端から中央に向かって、乾燥に伴う木地収縮による亀裂が約一五糎の長さで入り、周辺塗膜に剥離が生じていた(図3)。基台底板部には、左右に通して入った一本の亀裂が表裏に幅広く貫通し、割れた底板が上下にずれて段差が生じていた(図5)。その影響で抽斗を開閉する際に底裏が擦れるため、底裏に擦り傷が深く数箇所に入っている。抽斗には当て傷があり、飾り金具を止める釘には緩みが見られ、釘が欠失した箇所もある。書見板格子の表面が何らかの理由で削られており、下地・木地が露出し、また数箇所木地接合部が外れ(図7)、危険な状態であった。

見台Bの基台甲板部に生じた亀裂(図3)に、接着用に調合した麦漆<sup>(8)</sup>を溶

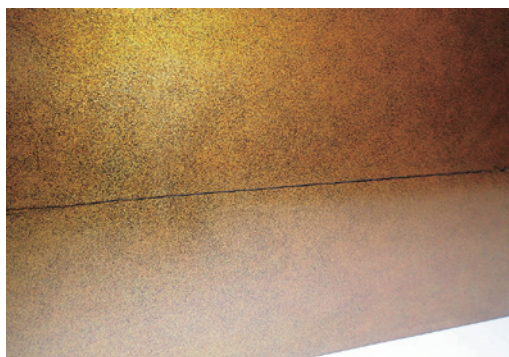
図6 見台B 基台底板の亀裂 修理後

見台Bの基台底板に入った亀裂(図5)は、表裏に貫通している状態で、木地の歪みによる段差も生じていたため、刻苧・漆下地の充填だけでは段差を解消しつつ亀裂を塞ぐことが困難であった。そこで亀裂の幅にあわせて檜板を加工整形して漆固めを施した後、差し込んで埋木を行うこととなった。亀裂箇所には溶剤で希釈した麦漆を含浸し、内部の漆固めを行った(挿図9)。その後、養生を施した上で当て木をしてクランプを用いて圧着した(図6)。

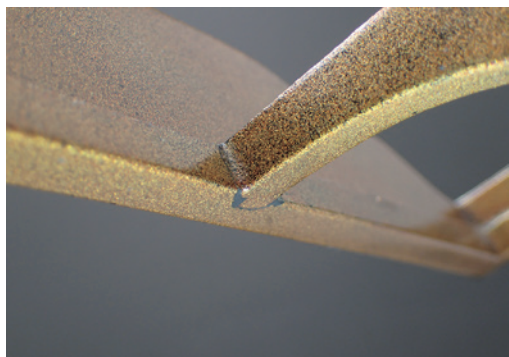
図8 見台B 格子部の亀裂 修理後

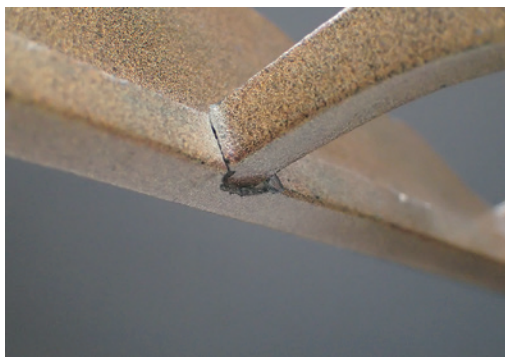
図7 見台B 格子部の亀裂 修理前

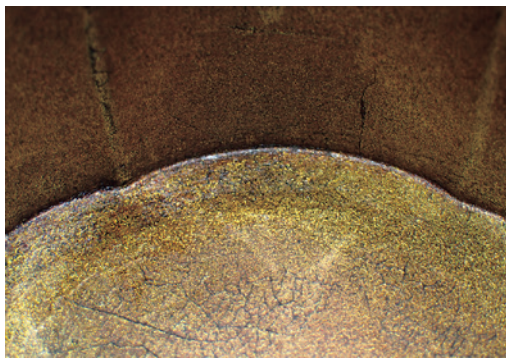
図10 b阿古陀形火取香炉 塗膜の浮き 修理後

b 阿古陀形火取香炉およびc 瓶形香炉、f 壺形炷空入の亀裂部(図9・11・13・15)は、接着用に調合した麦漆を希釈して含浸させ(挿図15)、その後、心張法で圧着を行った(修理工程⑦、図10・12・14・16)。

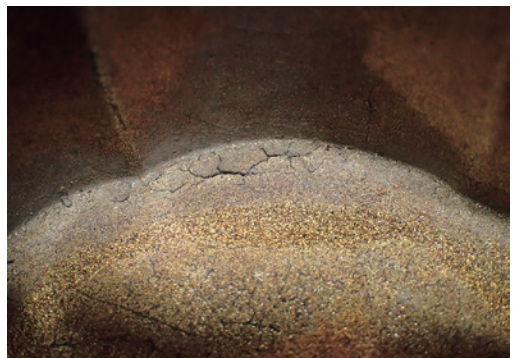
図9 b阿古陀形火取香炉 塗膜の浮き 修理前

れた。一部剝離している切金があった。内容品のうち、b阿古陀形火取香炉およびc瓶形香炉、f壺形炷空入の三点が特に損傷が著しく、なかでもb阿古陀形火取香炉は、内面および見込の梨子地面に断文が深く入り、塗膜の浮きが多くみられた（図9）。c瓶形香炉とf壺形炷空入にいたっては、木地から大きな亀裂が入り、内外に貫通していた。このうちc瓶形香炉は、上縁二箇所放射状の深い亀裂が入っていた（図11・13）。f壺形炷空入は、内部に嵌め込まれた銅板と思われる金属と外側の木胎との収縮率の違いからひずみが生じ、肩の部分に同心円状の円弧を描くように二本の深い亀裂が生じていた（図15）ほか、上縁から縦方向にも深い亀裂が入っており、それぞれ塗膜面に段差が確認できた。また内側の金属の錆化が激しく、緑青が生じていた。

化はその際に用いた炭団や香木の炷空（焚燬）の熱の影響と推測される。

劣化がみられる旅香具箱の見込・底裏面、a 香盆の畳摺、b 阿古陀形火取香炉、c 瓶形香炉、f 壺形炷空入のみとし、安定した部分には行わなかった。このうち、b 阿古陀形火取香炉は、熱による損傷で、内面と見込部分の梨子地塗膜や梨子地粉の下付漆まで劣化した状態であった。そのため、この部分に麦漆を使用すると、漆を拭き取る際に梨子地粉が剝離し、塗膜が黒ずんでしまう恐れがあるため、溶剤で希釈した梨子地漆を筆で塗布した後、余分な漆は押さえ拭きして乾固させた。

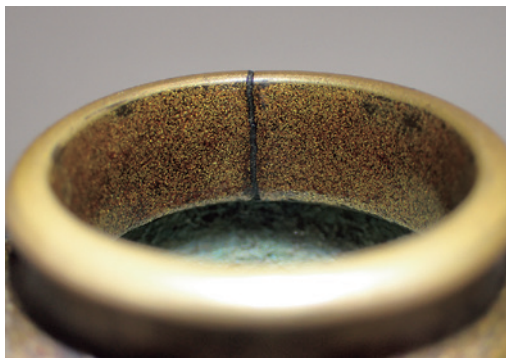
図12 c瓶型香炉 縁部分亀裂 修理後

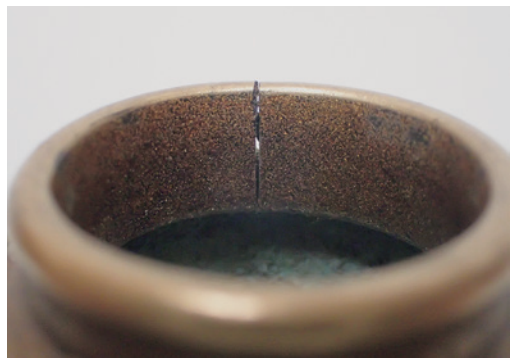
図11 c瓶型香炉 縁部分亀裂 修理前

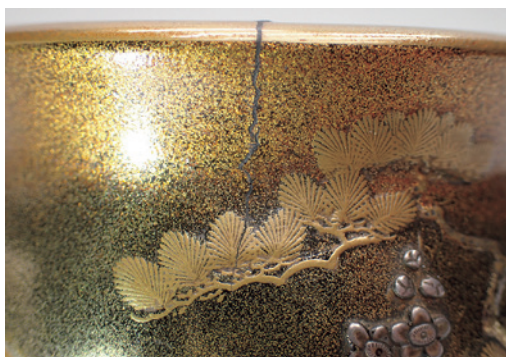
図14 c瓶型香炉 縁部分亀裂 修理後

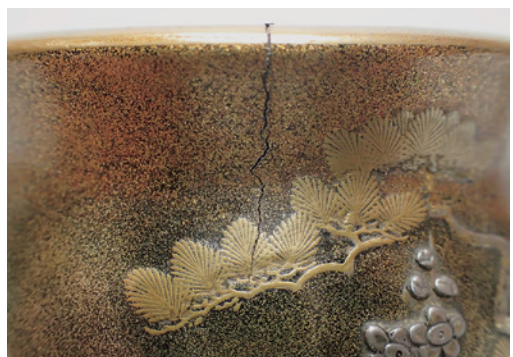
図13 c瓶型香炉 縁部分亀裂 修理前

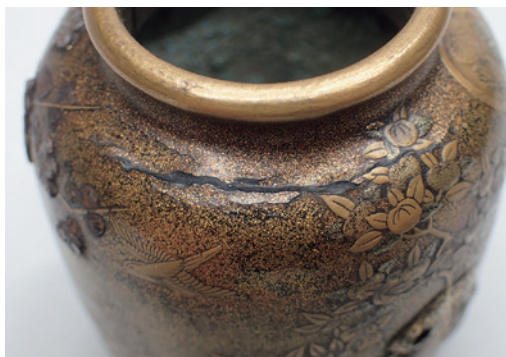
図16 f壺形炷空入 肩部分亀裂 修理後

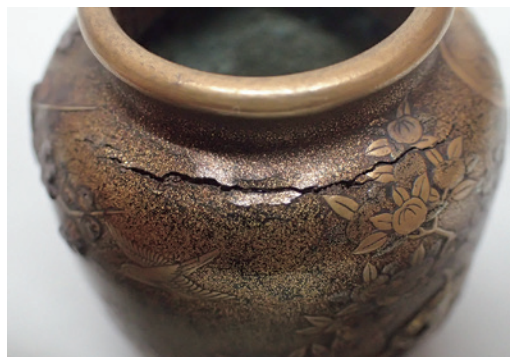
図15 f壺形炷空入 肩部分亀裂 修理前

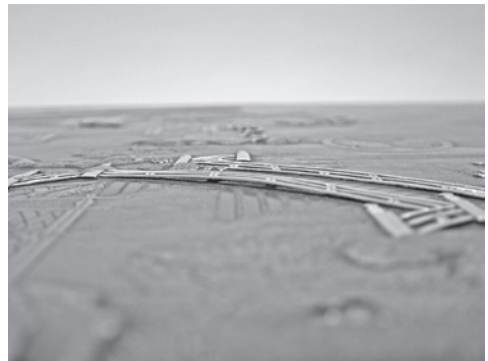
これに加え、見台Aは基台甲板部左下部の橋を象った金具が、経年の木

挿図3 見台A 金具の浮き

地収縮により中央部分が浮いた状態であった(挿図3)。

なお、修理作業前に判明していた問題点の一つである見台Aの基台甲板部の左下にある橋の金具の中央部分の浮きは、金具の反りが強い的缘故に圧着することが困難で、文化庁・目白漆芸文化研究所・徳川美術館との協議の結果、現状のままとした(挿図3)。

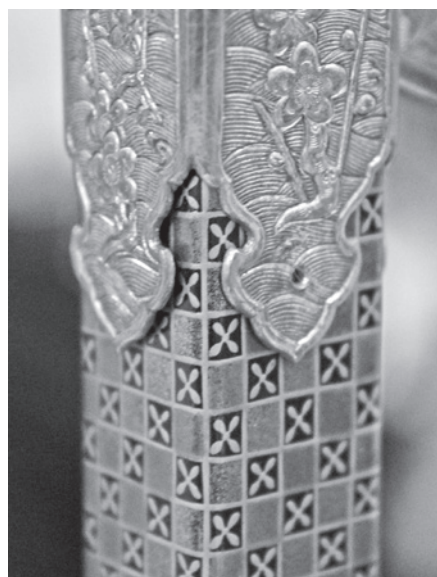
また、見台Bの支柱の先に付いた金具は、釘一本が欠失していると見られたが、修理作業のため金具をずらしたところ、金具下に釘穴が存在しな

挿図13 見台B 釘の欠失

いことが判明した(挿図13)。後補で釘穴を埋めた形跡も見られないことから、当初から釘が打たれていなかったと判断した。三者での協議の結果、支柱先端の木地に歪みがあるため金具が脱落しない状態にあることから、釘の新補は行わず、金具を所定の位置に戻すのみとした。
