〔修理報告〕

## 国宝 初音蒔絵書棚 二基・胡蝶蒔絵書棚 一基の修理について

吉川 美穂

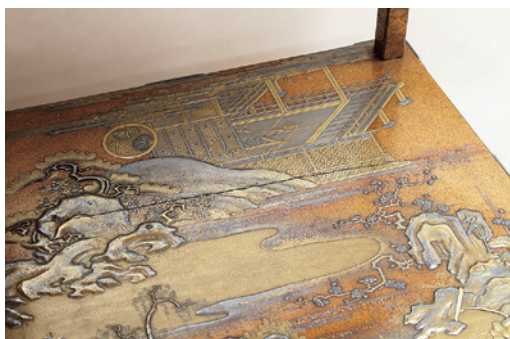
図2 初音書棚 A 棚板の亀裂 修理後

箇所は、刻苧などで埋め、また天板と支柱の接合部を麦漆で接着させることで安定させ(図20)、また塗膜が浮いていた箇所を平滑に戻したことににより、展示や梱包の際、梱包材や触手等でも引っかかりがないように改善された(図2・4・8・10・12・14・16・18)。

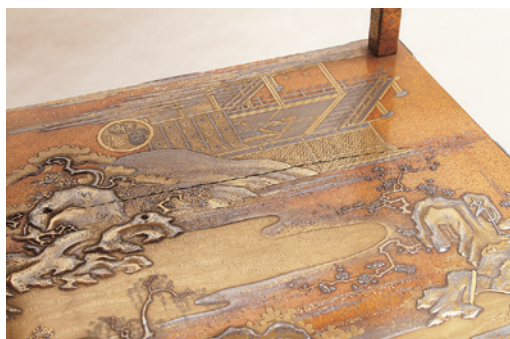
図1 初音書棚 A 棚板の亀裂 修理前

- ・汚れ  
地袋内や棚板など全体に汚れが付着していた。
- ・木地構造の弛み、亀裂  
経年の木地収縮に伴い、木地接合部から弛みが生じ各所に亀裂が生じていた。その結果、構造上不安定な状態となり、亀裂、周辺塗膜の剥離・剥落が生じていた。特に、棚板上段(図1)と地袋内の敷居から框座・脚周りにかけての木地構造に大きな損傷が見られた(図3)。敷居がずれたことで、地袋の扉が完全に閉まらなくなっていた。
- ・塗膜剥離  
亀裂箇所や打損箇所周辺塗膜で、剥離・剥落が生じていた。
- ・欠損  
打損や木地接合部の弛みに伴い、欠損が見られた。
- ・擦れ  
扉や敷居で擦れが見られ、下地が露出していた。
- ・隅金具の浮き  
木地収縮に伴い、地袋正面の隅金具の先が接地面からわずかに離れてしまっていた。
- ・収納箱  
書棚を納める外箱の内貼紙が剥がれていた。

棚板の亀裂箇所刻苧を充填した(挿図9)。その際に、目違いが生じないようにクランプで挟み込み、固定した上で充填作業を行った。

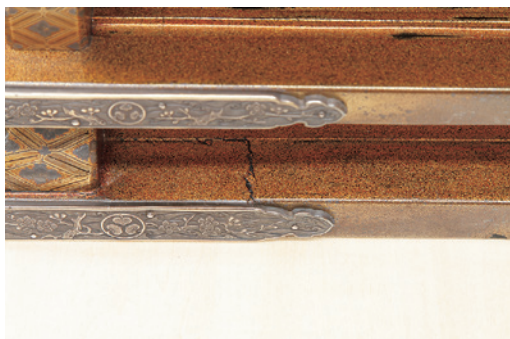
図4 初音書棚 A 木地構造の亀裂 修理後

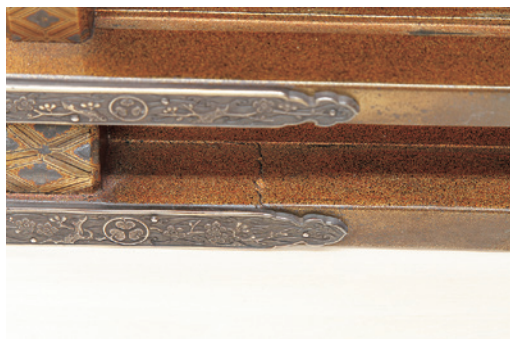
図3 初音書棚 A 木地構造の亀裂 修理前

本地構造接合部からの亀裂に対し、麦漆<sup>(8)</sup>を溶剤で希釈して含浸させ構造安定処置を行った(挿図8)。また、周辺塗膜の浮きに対しても同時に塗膜下に麦漆を含浸させて圧着固定し、塗膜の安定処置を行った。刻苧<sup>(9)</sup>が入らない狭い亀裂には、充填接着用に調合した麦漆を含浸させて接着安定処置を行った。

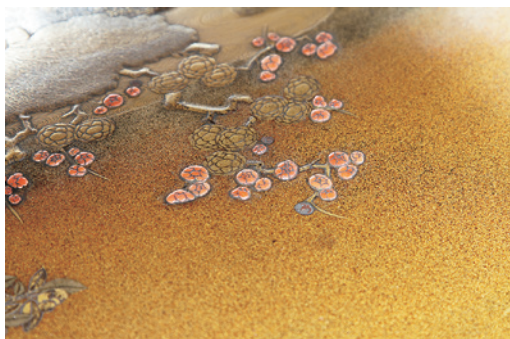
図6 初音書棚 B 高蒔絵周囲の汚れ 修理後

修理を終えた書棚三基は、ともに汚れを除去したことで、全体的に明るくなり、蒔絵表現が鮮明になった。劣化した漆塗膜に対し漆固めを実施したため、漆工品特有の艶が回復された(図6)。構造的に不安定だった亀裂

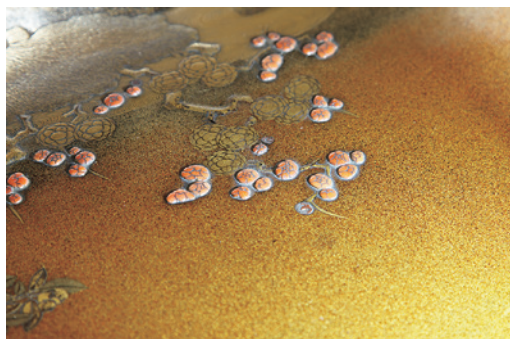
図5 初音書棚 B 高蒔絵周囲の汚れ 修理前

全体に汚れがあることに加え、高時絵の周囲に汚れが付着していた。

これは一基目の初音書棚Aの修理では見られなかった汚れである(図5)。

とりわけ初音書棚Bは、近代以降の意図的な古色付けと考えられる灰色の汚れが全体に付着し、特に高時絵や珊瑚の周辺に顕著であった。また胡蝶書棚は、棚板の亀裂と端嵌<sup>はしほめ</sup>からの亀裂が多数あり、絵柄にかかる箇所の塗膜の剥離が著しかった。さらに過去に修理された箇所の漆の色味の違いが目立ち、美観を損ねていた。

漆塗膜の塵や汚れ、漆塗膜に付着したカビ汚れ、棚囲いの埃の除去作業を、初音書棚Aと同様に行った。初音書棚Bには、過去に意図的に付けられたと考えられる灰色の汚れが全面に確認され、とくに蒔絵や珊瑚の際に多く付着していた。固く付着しているため、作品に傷が入らないように慎重に除去を行った。汚れが溜まり固まっている箇所には、水分を与えたのちへらで崩してから綿棒などで除去を行った。

一次クリーニングで全体の汚れを除去した後、珊瑚や高蒔絵の際に意図的に付けられたと思われる汚れに対し、再度可能な限り除去を行った。

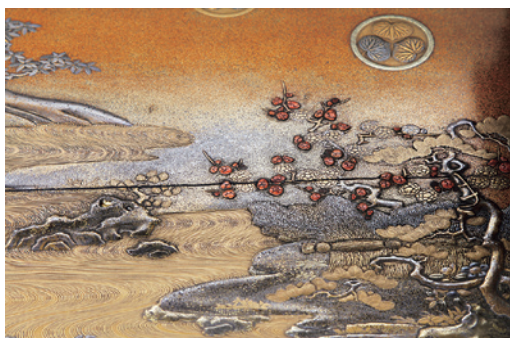
図8 初音書棚 B 左二段目の棚板の亀裂 修理後

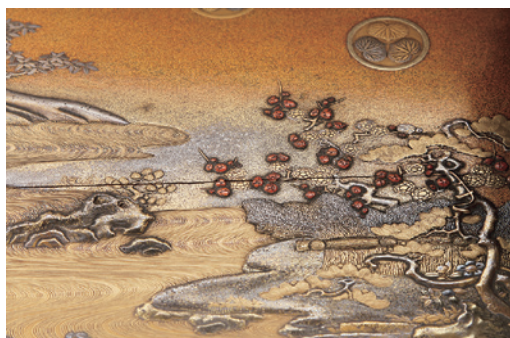
図7 初音書棚 B 左二段目の棚板の亀裂 修理前

経年の木地収縮に伴い、木地接合部から弛みが生じ各所に亀裂が生じていた。その結果、構造上不安定な状態となり、周辺塗膜の剥離・剥落が生じていた。特に、棚板下段(図7)と地袋の敷居から框座・脚周りにかけての木地構造(図9)に大きな損傷が見られた。地袋内から観察すると背板にも亀裂が生じ、表面まで亀裂が生じている可能性があった。

木地構造接合部からの亀裂箇所は、充填接着用の麦漆を溶剤で希釈して含浸させ、構造の安定処置を行った。棚の割れや地袋内の隙間が大きな箇所には、麦漆に木粉等を加えた充填用の接着剤を使用して構造安定処置を行った。

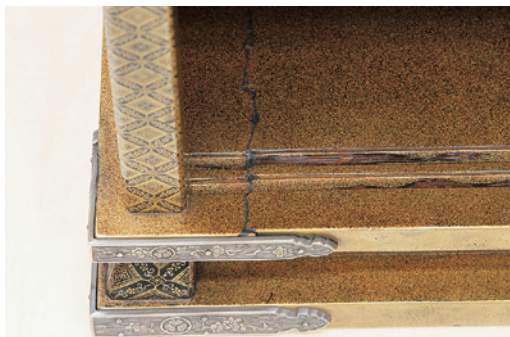
図10 初音書棚B 木地構造の亀裂と隅金具の浮き  
修理後

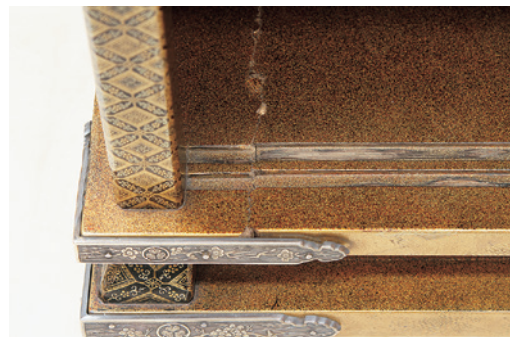
図9 初音書棚B 木地構造の亀裂と隅金具の浮き  
修理前

木地収縮に伴い、正面左下の隅金具の先が接地面から離れてしまつて

いた(図9)。

こうした仕様の違いによるためか、初音書棚A・初音書棚B・胡蝶書棚の順で損傷の数や程度がより大きくなっていた。とくに初音書棚Bと胡蝶書棚は木地の収縮が一・五〜二耗と大きかったため、棚板の割れや亀裂や塗膜剥離が著しく、後補修理の痕跡も確認された。また正面左下に付く隅金具先の浮きが著しかった(図9・17)。

慎重に隅金具を取り外し(挿図12)、隅金具の側面側の変形を修繕した。隅金具の隙間に引っかけていた剥落片は、調査後に元の位置に接着を行った。

釘は折れずに取り外すことができたため、釘穴を埋めたのちに釘を再利用して隅金具を打ち止めた。木地収縮で隅金具先にできた隙間に合わせて朴の薄材を作製した(挿図13)。薄材は黒漆(生漆と硝煙)を塗って色合わせをし、隅金具とともに釘だけで固定して取り付け、梱包時や触手によって

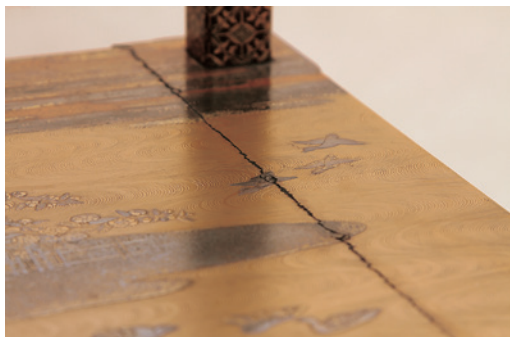
図12 胡蝶書棚 右一段目の棚板  
亀裂と塗膜剥離 修理後

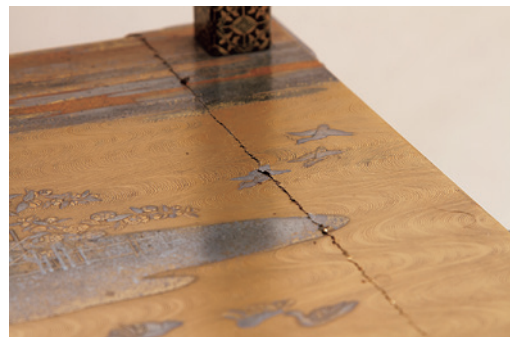
図11 胡蝶書棚 右一段目の棚板  
亀裂と塗膜剥離 修理前

経年の木地収縮に伴い、木地接合部から弛みが生じ各所に亀裂が生じていた。その結果、構造上不安定な状態となり、周辺塗膜の剥離・剥落が生じていた。特に、棚板中段(図11・13)・棚板下段、柱の付け根周りや囲いとの接合部(図15)、地袋の敷居から框座、脚周りの木地構造に大きな損傷が見られた(図17)。天板と支柱の接合部が外れた状態であった(図19)。

亀裂箇所や打損箇所の周辺塗膜で、剥離・剥落が生じていた(図11・13)。地袋の扉でも亀裂や塗膜剥離が多く見られた。

本地構造の亀裂部や欠損部周辺の塗膜が剥離しているため、塗膜接着用に調合した麦漆を溶剤で希釈して接着を行った。端嵌からの亀裂と塗膜剥離箇所は、塗膜を調整した後、麦漆で含浸させ、クランプで圧着固定した。なお、クランプを用いる際、裏の塗膜に触れないよう治具を製作して圧着した。そのほか、塗膜接着には竹ひごを用いて圧着固定した。

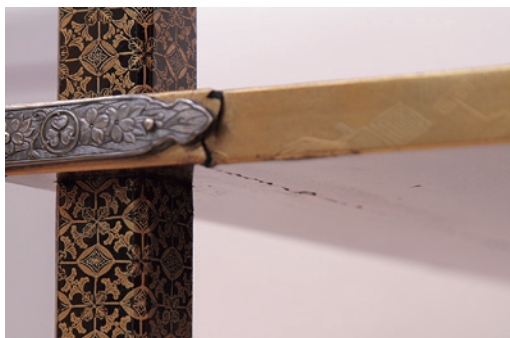
図14 胡蝶書棚 右一段目の棚板裏  
亀裂と塗膜剥離 修理後

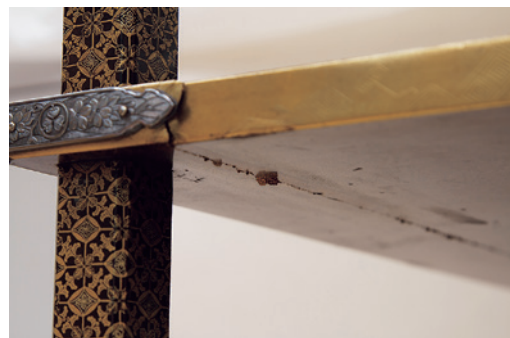
図13 胡蝶書棚 右一段目の棚板裏  
亀裂と塗膜剥離 修理前

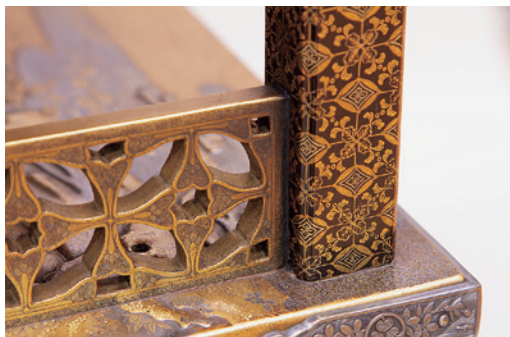
図16 胡蝶書棚 地袋天板 正面左接合部の亀裂  
修理後

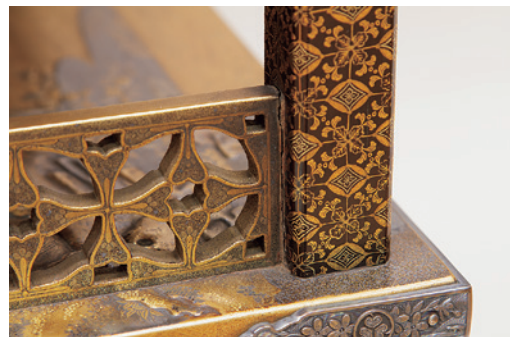
図15 胡蝶書棚 地袋天板 正面左接合部の亀裂  
修理前

棚囲いの接合部隙間、地袋内の正面左側の亀裂箇所などに刻苧を充填した。

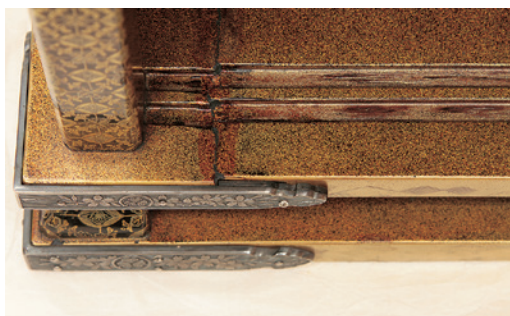
図18 胡蝶書棚 木地構造の亀裂と隅金具の浮き  
修理後

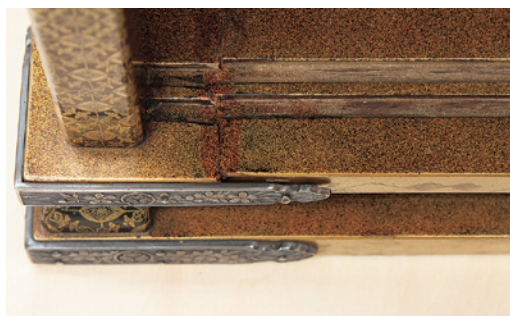
図17 胡蝶書棚 木地構造の亀裂と隅金具の浮き  
修理前

木地収縮に伴い、正面左下の隅金具の先が接地面から離れてしまっていた(図17)。

正面左下の二つの隅金具は、隙間や変形が生じているため、釘を抜いて隅金具を取り外し、そのうち曲がった状態で打ち付けられていた釘（後補の釘で隅金具の穴よりも太い）の形を修正した。構造安定処置後に緩くなった釘穴を埋木し、本地収縮で隅金具先にできた隙間に合わせて朴の薄材を製作した。薄材は黒漆（生漆と硝煙）を塗って色合わせをし、隅金具とともに釘だけで固定して取り付けた二つの隅金具のうち、底面に接した隅金具は、⑧書棚を寝かせての作業時に行った。

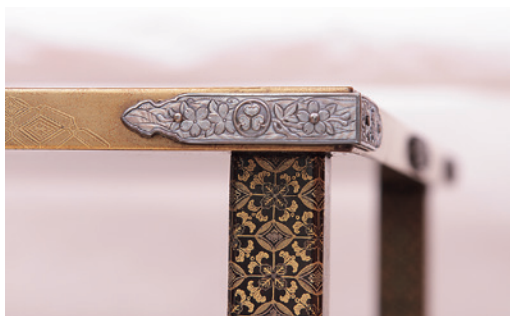
図20 胡蝶書棚 天板と支柱の接合部 修理後

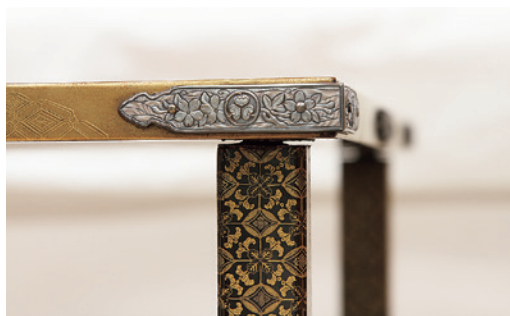
図19 胡蝶書棚 天板と支柱の接合部 修理前

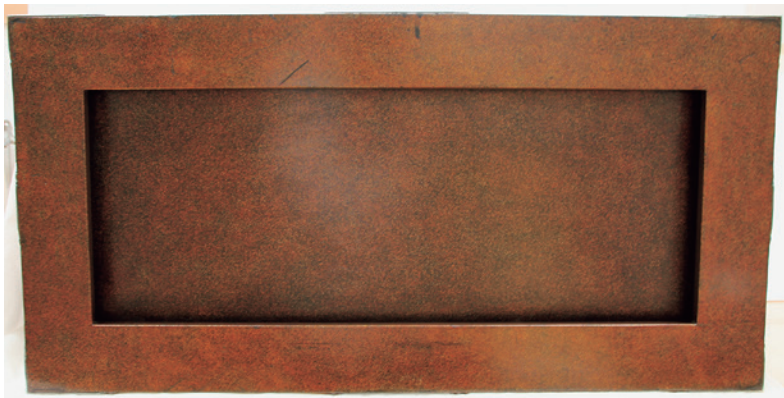
図27 初音書棚 A 底裏  
修理前

また、普段、見るこのできない底裏と畳擦の仕上げには、顕著な差が確認できた。初音書棚Aは、底裏と畳擦ともに、漆塗りに金粉の地蒔きが施されて加飾が行われていた(図27)が、畳擦の裏側は、蒔絵や漆塗りが施されていない木地のままであった。

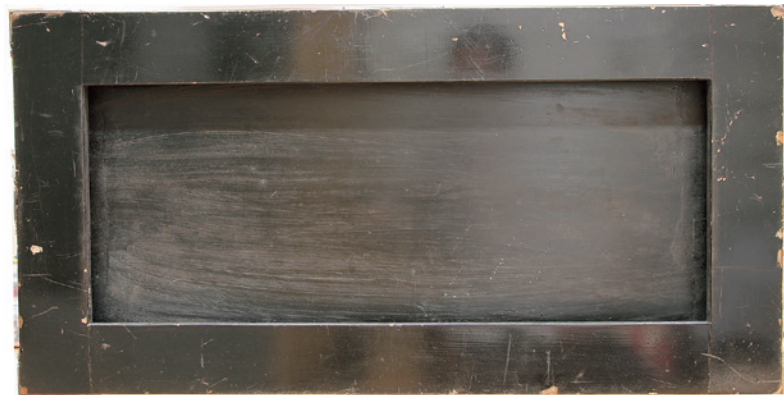
図28 初音書棚 B 底裏  
修理前

初音書棚Bの底裏と畳擦は、黒漆塗りによる仕上げである(図28)。胡蝶書棚は畳擦が黒漆塗りだが、底裏は板目材に節の入った木目が見えることから、下地付けが省略され、木地に黒漆が塗られただけと考えられる(図29)。

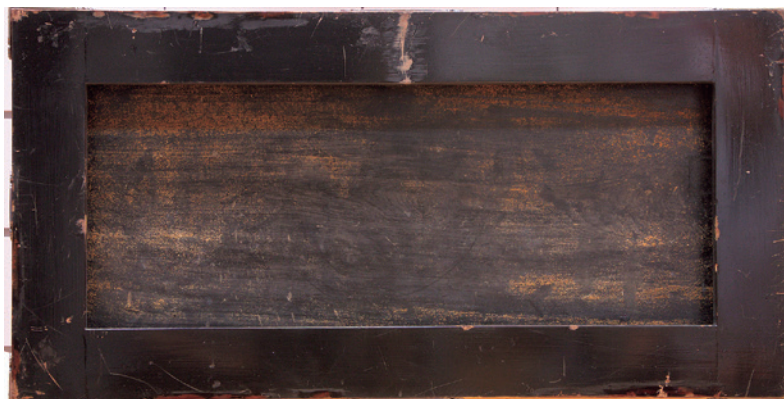
図29 胡蝶書棚 底裏  
修理前

館の木川りか氏の調査報告によれば、カビは三角形の形状であった(挿図17)。文化財に発生するカビの中では珍しく、報告例が少ないBalanopsis triangularisの可能性が高い。胡蝶書棚のみ、特異なカビが発生した原因は、その底裏に黒漆が塗られているとはいえず、木目が見えるほど漆塗膜が薄いことにより、木材の吸湿がより大きく生じたためと考えられる。

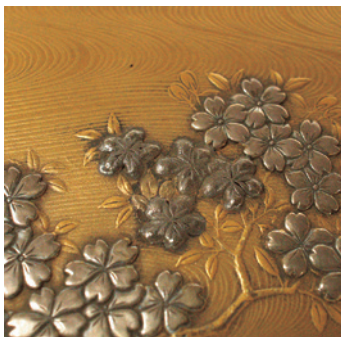
図32 左二段目棚板

また、銀の色味の違いから、過去の修理で復元されたとみられる箇所がある(図31・32)。この復元も表現の違いから二種類に分けられ、それぞれ復元時期が異なると考えられる。

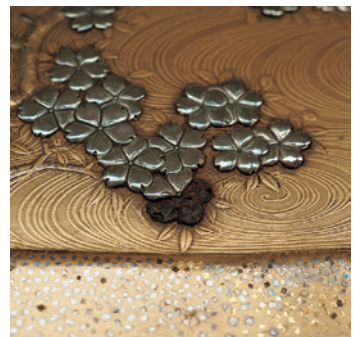
図30 天板中央手前  
銀の桜花がとれた箇所

胡蝶書棚では、銀で表現された桜花の加飾が各所に用いられている点の特筆される。この加飾は、初音時絵調度に用いられる銀の梅花と同様、銀無垢による彫金貼付と考えられてきた。しかし、今回の修理で、天板の中央手前で桜花の銀板が欠損し、接着剤が露わになっている箇所が確認された(図30)。接着剤は花の形を残しており、少し厚みがあつて硬い。したがつて、桜花形に型押しした銀板を何らかの接着剤で、充填接着のようにして貼り付けたのではないかと推測される。銀無垢にするよりも銀の使用量を少なくするための加工と考えられるが、漆工技法では確認されていない加飾技法であり、金工技法において同様の技法がないか、検討の余地がある。この銀の加飾では、桜花の連なりのなかに同じ型によると考えられる表現が数種類あることが大西漆芸スタジオより指摘された。

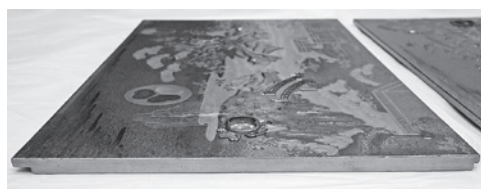
書棚三基は、いずれも上部に天板、棚板三段がつき、下部に引き戸扉が付いた地袋が設けられ、底部には畳擦が付く形態である。しかし、細部においては、地袋の扉板の構造に違いがあることが確認された。扉の鴨居と敷居にかかる彫り込みが、初音書棚Aは扉の裏面側である(挿図14)のに対し、初音書棚B・胡蝶書棚は表面側であった(挿図15・16)。

挿図14 初音書棚A 扉板の構造  
上下の彫込みが他の書棚と逆である。

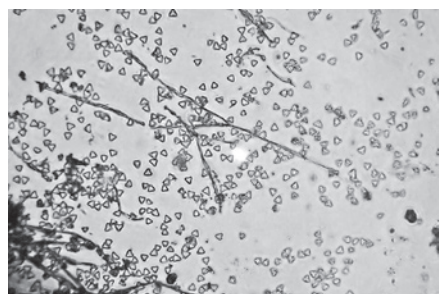
挿図17 胡蝶書棚 底裏のカビ(顕微鏡写真)  
画像提供：九州国立博物館  
木川りか氏
