〔修理報告〕

国宝 初音蒔絵文台 一基・初音蒔絵硯箱 一合の修理について

板谷 寿美

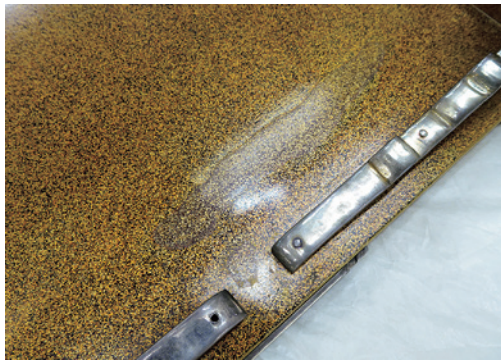
図2 蒔絵粉の蒔き直し箇所(文台裏面)

本修理前の状況としては、全体に経年による漆塗膜の劣化および銀の錆化が見られた。埃や汚れの付着が見受けられ、特に極込内には埃が堆積している箇所もあった。また蒔絵部分に朱色の付着物が確認された。彫金埋込の葦手文字の一部の際には、漆塗膜の剥離が見られた。遡れる限りの記録では、修理された記述は見当たらないが、天板や縁回り、裏面の各所には蒔絵粉の色が異なる箇所がある(図2)。これらは過去に修理を施した痕跡であると考えられる。

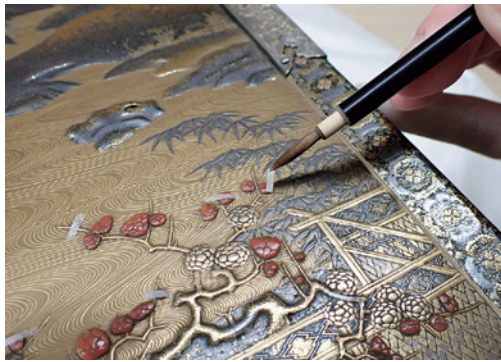
図4 養生(文台天板)

クリーニング作業前に損傷箇所や、赤珊瑚や銀の貼り付いている箇所に、作業中に剥落するのを防ぐための養生を行った。養生にあたっては、精製水で希釈し接着力を調整した糊で、小さく短冊状に切った雁皮紙を貼った(図4)。

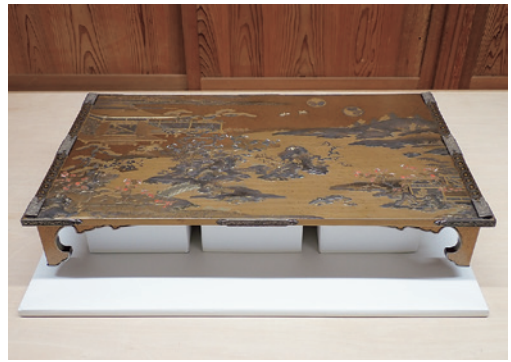
図3 文台の設置台製作と設置

作品を安定させて修理作業を行うために、設置台を製作した(図3)。設置台の製作に加え、漆塗膜を押さえるなどの作業で必要な心張りに使用する木枠や治具の製作・準備を行った。

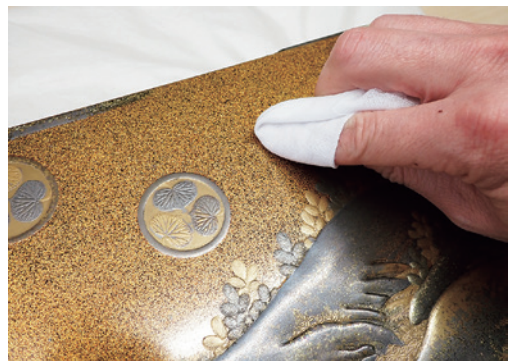
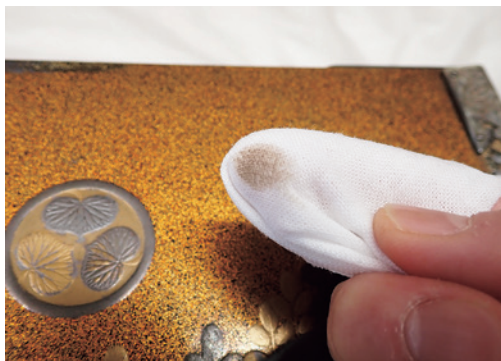
図6 文台天板の汚れ

図5 クリーニング(文台天板)

クリーニングは、作品表面の埃を毛棒で払い落とし、精製水をわずかに含ませたやわらかい綿布や綿棒などを使用し、数回に分けて漆塗膜表面の汚れを少しずつ取り除いた(図5・6)。精製水のみで取り除くことのできない場合は、精製水と無水エタノールを混合した溶液を適宜使用した。付着物については、柔らかい筆を用いて除去した。

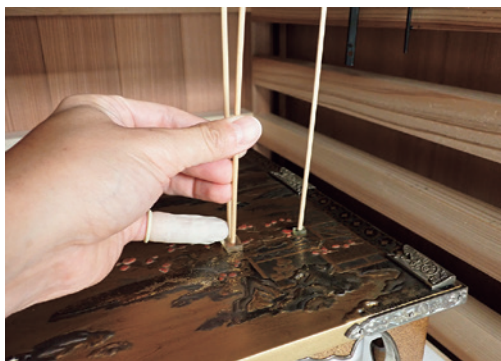
図8 心張り法による赤珊瑚押さえ

赤珊瑚に浮きがみられた箇所には膠を用いて押さえを行い、安定させた。膠は赤珊瑚の浮きの状態に合わせて希釈し、接着力を調整した。筆を用いて際から含浸させた後、余分な膠が残らないよう綿棒などで吸い取り、心張り法で圧着した(図8)。

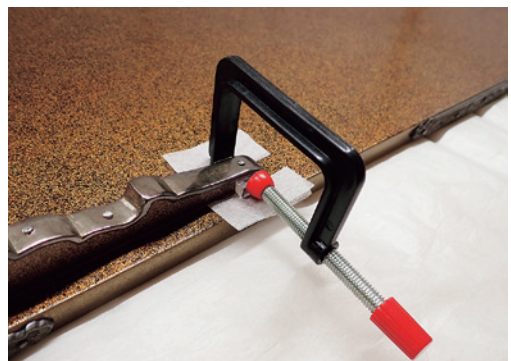
図7 塗膜押さえ(文台脚)

漆塗膜が剥離している箇所は押さえを行い、安定させた。剥離箇所の状態に応じて、麦漆の希釈濃度を調整し、筆などを用いて剥離塗膜の際より数回に分けて含浸を行った。その後、表面に残った麦漆を拭き取り、クランプなどを用いて剥離箇所の圧着をした(図7)。

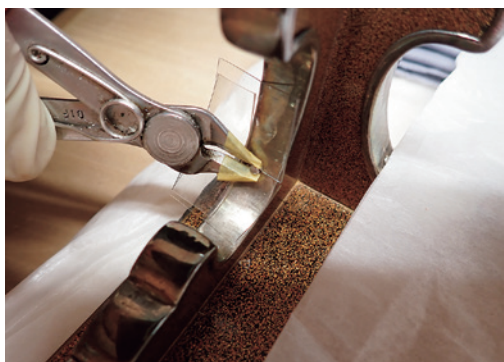
図10 釘・覆輪金具の取り外し

脚の覆輪金具のうち、向かって左側の前脚左側面の金具の釘が一本欠失し、歪みが生じたことにより、先端が浮き上がっている状態となっていた(図9)。覆輪金具を脚に添わせるために、覆輪金具を外した。釘を外す際には、周辺を保護する目的で厚手のビニールシートを釘近くに置き、釘抜きを用いて少しずつ力を加えた。そしてある程度釘が抜けた段階で、先端部分を養生したニッパーを用いて、慎重に取り外した(図10)①。釘穴には補強のため溶剤で希釈した麦漆を含浸させ、漆固めを行った。覆輪金具は少しずつ力を加えて歪みを直し、脚から浮かないよう調整した。釘は令和五年度の蛍光X線分析の調査結果を踏まえ、銀製の釘を新調した。②覆輪金具の取り付けに際しては、釘穴に麦漆を充填し(図13)、釘がしっかりと留まるよう、黄楊材の小片を挿し込んだ後(図14)、先端に厚手のビニールシートを取り付けた道具を用いて釘を釘穴に押し込み(図15)、麦漆を乾固させて固定した(図16)。

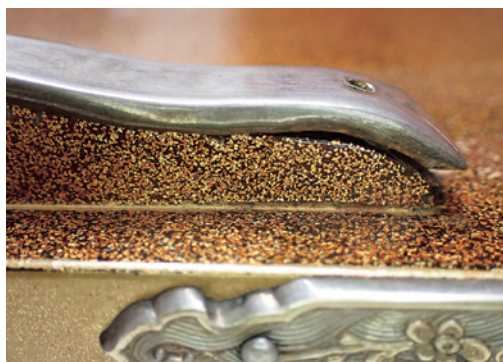
図9 覆輪金具取り外し前

また、文台の脚の覆輪金具のうち、正面より向かって左側の前脚左側面の金具の釘が一本欠失しており、不安定な状態にあった。

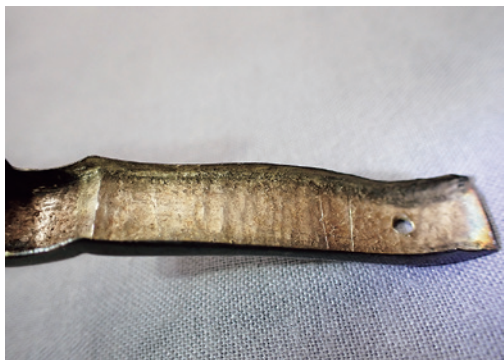
図12 覆輪金具(裏面)

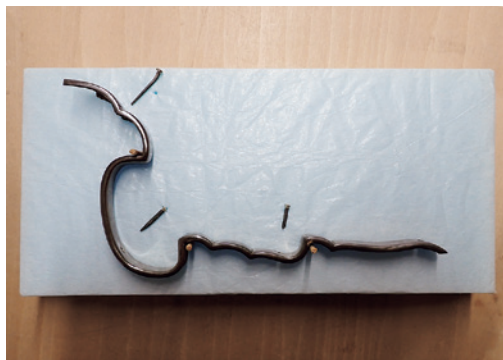
図11 取り外された釘と覆輪金具

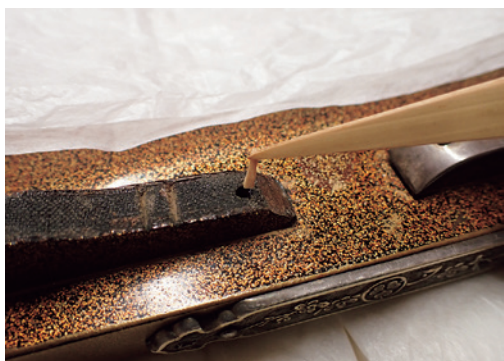
図14 黄楊木片の挿入

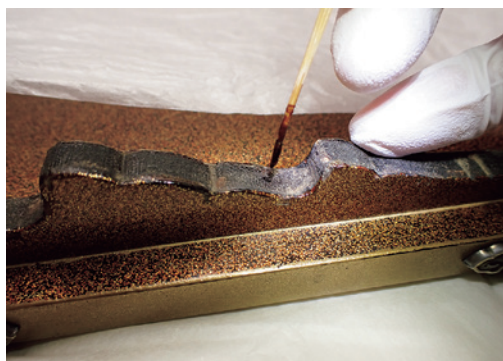
図13 釘穴への麦漆塗布

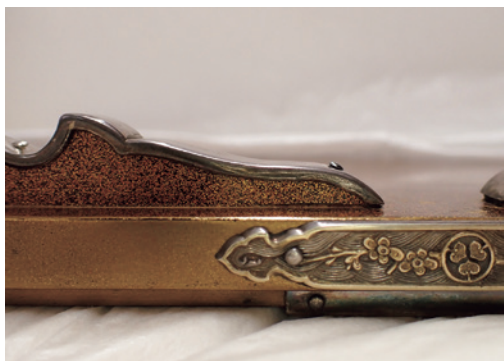
図16 覆輪金具修理後

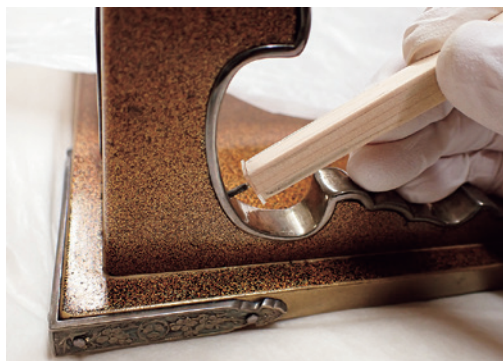
図15 覆輪金具の固定

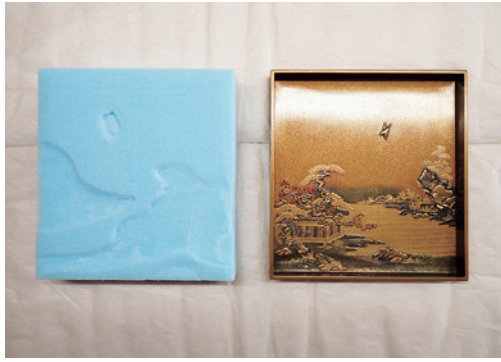
図18 凹凸に合わせて設置台を製作

作業詳細は第三章(一)②に同じ(図18)。

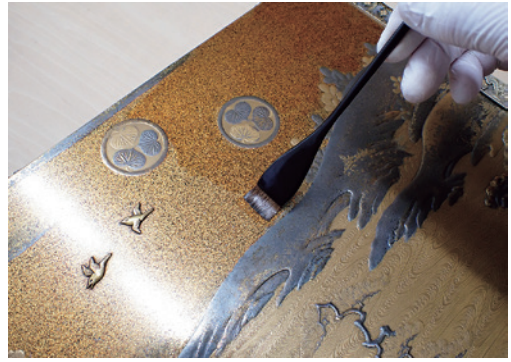
図17 刷毛による漆固め

使用による擦傷や経年による紫外線の影響を受けて劣化した漆塗膜の補強を目的として、漆固めを行った。木地呂漆と生正味漆を八対二の割合で調合した漆を溶剤で希釈し、刷毛やスポンジ綿棒⁹⁾を用いて、梨子地部分にのみ塗布した(図17)。その後、漆塗膜表面に漆が残らないよう、丁寧に拭き取り、乾固させた。

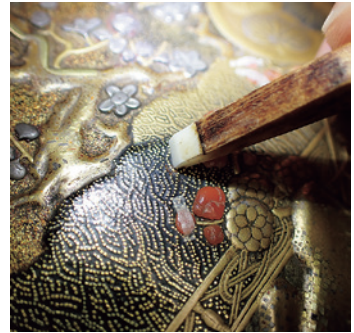
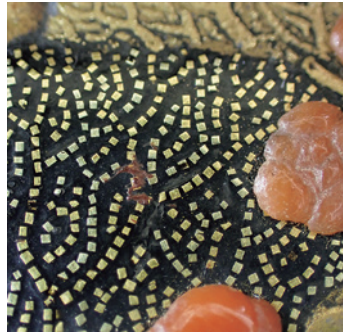
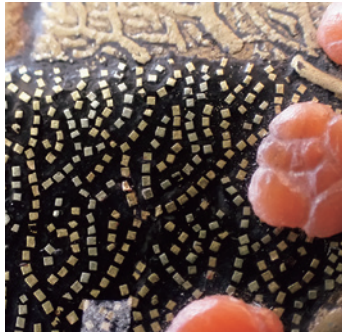
図21 除去後

図20 除去前
(中央朱色の付着物)

図19 接着剤の除去

接着剤などの付着物が確認されたため、柔軟性のある篋を用いて可能な範囲で除去した(図19～21)。篋での除去が困難な場合には、精製水や無水エタノールをわずかに含ませた綿棒を用いて接着剤を緩ませてから除去作業を実施した。

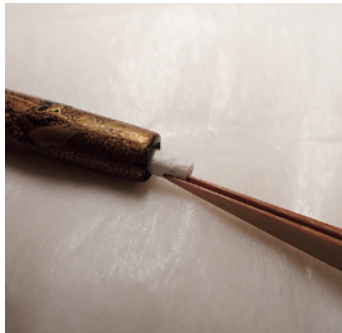
図24 楮紙の差し込み

錐の先端部分の緩みなどを確認するため、先端部分と金具の取り付けを行ったが、軸側の穴の深さが浅いため、先端部分が軸に収まらない状態であることがわかった。先端部分を収めるには、軸側の穴の深さを調整する必要があるため、文化庁はじめ関係各所と方針を協議した。錐の先端部分が当初のものではない可能性や取り替えられている可能性があることから、徳川美術館では初音蒔絵硯箱以外の初音の調度に附属する錐の先端部分の形状と収まり具合を確認した。初音蒔絵硯箱以外の初音の調度に附属する錐は全てきちんと収まり、安定していることを確認し、関係各所へ報告した。協議の結果、穴の深さの調整は行わないこととした。

ただし、先端部分が軸から抜け落ちないようにするため、差込口内に筒状に巻いた楮紙を入れて穴の径を調整し、そこに先端部分を挿し込んで固定した(図24)。なお、先端部分および筒状に巻いた楮紙は後で取り外せるよう、固定に際して接着剤は用いていない⁽¹⁰⁾。

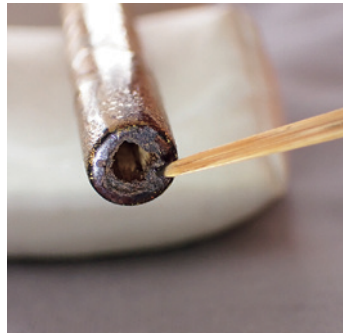
図23 木地露出部分の錆付け

軸の差込口周辺は漆塗膜が欠損して木地が露出していた状態であったため、筆を用いて溶剤で希釈した麦漆の含浸を行った。その後、漆塗膜との際処置として、錆付けを行った(図23)。

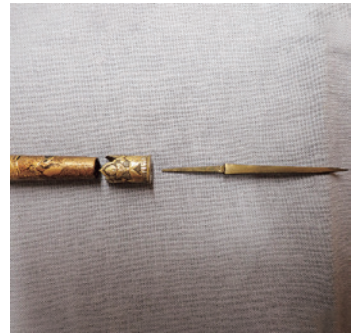
図22 錐の先端・
留金具の取り外し

初音蒔絵硯箱の内容品である錐は、軸から先端部分が外れかけていた。

錐の先端部分と留金具を軸から取り外し(図22)、軸の差込口から針などを用いて内部に溜まっている塵や埃のクリーニングを行った。

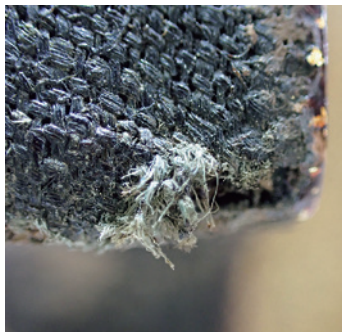
図33 布着せの繊維拡大

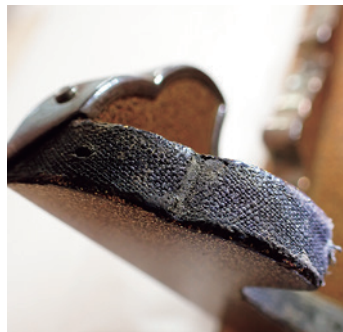
図32 布着せ(文台脚)

初音時絵文台は、第三章(二)③で述べた通り、脚の覆輪金具の釘が一本欠失しており、脚から覆輪金具が浮いている状態であった。釘を新調し、金具の歪みを直すため、覆輪金具を外したところ、布着せが確認できた(図32)。布着せに用いられている布は布目が密に詰まっており、藍色に染めてあった(図33)。防虫の目的で、藍で染めた布を用いていたのではないかと考えられる。一般的に、布着せは木地を補強するために施されるが、脚と覆輪金具が接する面かつ木材の継ぎ目でもない箇所⁽¹⁾に施されていた理由は不明である。九州国立博物館でのX線CT調査により、これまで初音時絵調度・胡蝶時絵調度に布着せが部分的に施されていることは確認されていたが、⁽²⁾実際に布を目視で確認できたのは今回が初めてである。今後、幸阿弥家が関与・製作した漆工品の検討のみならず、近世時絵作品の製作を検討する上で参考になる情報であると思われる。

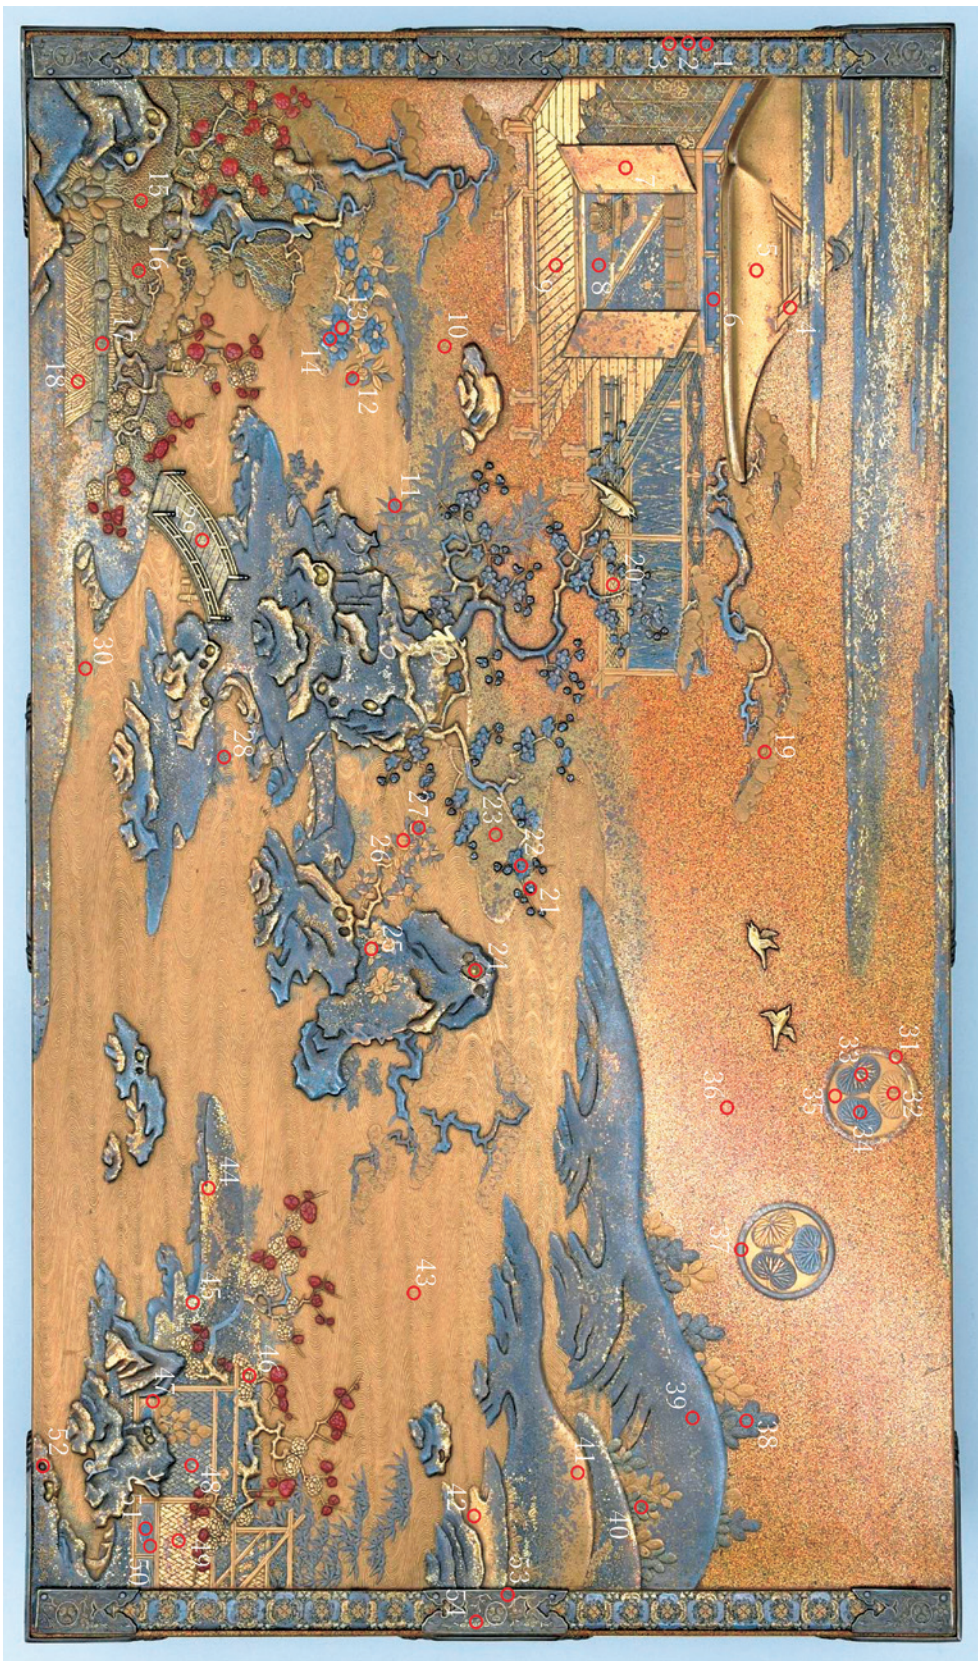
図26 蛍光X線分析ポイント(文台天板)

初音蒔絵文台・初音蒔絵硯箱は目視でも、金色・銀色・銀黒色と様々な金属の色調が確認できる。地蒔の梨子地や水面は金色に発色しており、金九七～九八%(銀二～三%)の非常に純度の高い金粉が用いられていることが確認できた。また、文台天板に表された葵紋は、金色・金色と銀色の混ざった色・灰色の三色に見え、完成から四百年経った現在に至っては、まったく異なる色味を呈している。その理由は、蒔絵粉の金銀の含有率の差に加え、銀の錆化によると考えられる。分析の結果、金色の葉(図26 No.32)は金九八%(銀二%)、金色と銀色が混ざった色の葉(図26 No.33)は金九六%(銀四%)、灰色の葉(図26 No.34)は金八一%(銀一九%)であった。最も銀の錆化の激しい葉でも金の含有率が八〇%を超えており、つまり現在の色味ほど色調の差はなく、金色のグラデーシヨンの三つ葉葵であったと想定できる。
