〔修理報告〕

## 国宝 初音蒔絵見台二基・旅香具箱 一式の修理について

吉川 美穂

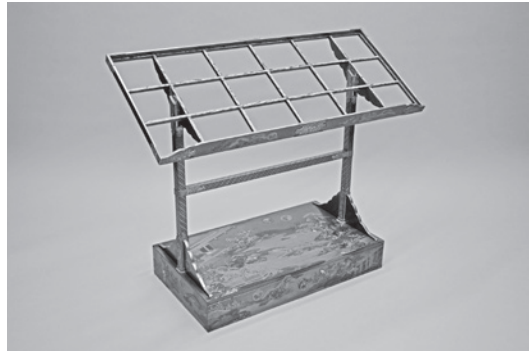
挿図2 初音蒔絵見台(見台B)

見台Bは、見台Aに比して損傷が顕著で、基台甲板部の左右両端から中央に向かって、乾燥に伴う木地収縮による亀裂が約一五糎の長さで入り、周辺塗膜に剥離が生じていた(図3)。基台底板部には、左右に通して入った一本の亀裂が表裏に幅広く貫通し、割れた底板が上下にずれて段差が生じていた(図5)。その影響で抽斗を開閉する際に底裏が擦れるため、底裏に擦り傷が深く数箇所に入っている。抽斗には当て傷があり、飾り金具を止める釘には緩みが見られ、釘が欠失した箇所もある。書見板格子の表面が何らかの理由で削られており、下地・木地が露出し、また数箇所木地接合部が外れ(図7)、危険な状態であった。

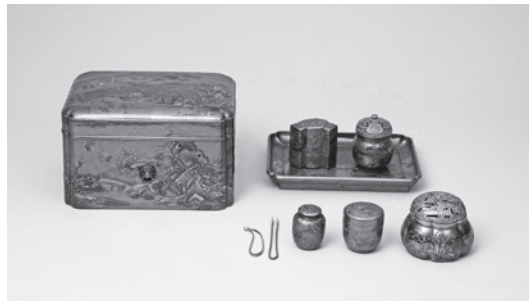
挿図14 初音蒔絵旅香具箱

れた。一部剝離している切金があった。内容品のうち、b阿古陀形火取香炉およびc瓶形香炉、f壺形炷空入の三点が特に損傷が著しく、なかでもb阿古陀形火取香炉は、内面および見込の梨子地面に断文が深く入り、塗膜の浮きが多くみられた（図9）。c瓶形香炉とf壺形炷空入にいたっては、木地から大きな亀裂が入り、内外に貫通していた。このうちc瓶形香炉は、上縁二箇所放射状の深い亀裂が入っていた（図11・13）。f壺形炷空入は、内部に嵌め込まれた銅板と思われる金属と外側の木胎との収縮率の違いからひずみが生じ、肩の部分に同心円状の円弧を描くように二本の深い亀裂が生じていた（図15）ほか、上縁から縦方向にも深い亀裂が入っており、それぞれ塗膜面に段差が確認できた。また内側の金属の錆化が激しく、緑青が生じていた。
