〔修理報告〕

## 国宝 初音蒔絵書棚 二基・胡蝶蒔絵書棚 一基の修理について

吉川 美穂

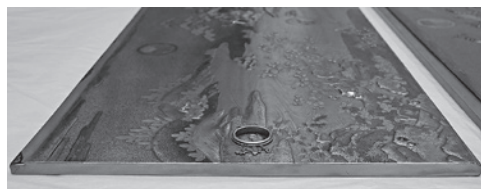
挿図15 初音書棚B 扉板の構造

書棚三基は、いずれも上部に天板、棚板三段がつき、下部に引き戸扉が付いた地袋が設けられ、底部には畳擦が付く形態である。しかし、細部においては、地袋の扉板の構造に違いがあることが確認された。扉の鴨居と敷居にかかる彫り込みが、初音書棚Aは扉の裏面側である(挿図14)のに対し、初音書棚B・胡蝶書棚は表面側であった(挿図15・16)。

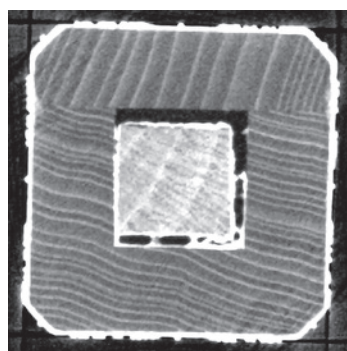
挿図29 胡蝶書棚③

を確認したところ、いずれも支柱のなかに心棒を通した二重構造であることが確認された(参考図・挿図21〜29)。心棒は違い棚上段から地袋の天板まで通るのに対し、蒔絵が施された外側の柱は棚板間の長さで調整されていた。かつ樹種の違う木材を組み合わせており、木目から心棒は密度の高い広葉樹、外側の柱は針葉樹とみなされる。柱は、心棒が通る穴をコの字型に彫り込み、残る一辺に別材を貼り付けた構造であった(挿図30・31)。こうした木地構造は三基で共通しているが、加工精度に差があり、初音書棚Aは柱と心棒の間に隙間はほとんどない(挿図27)のに対し、初音書棚B(挿図28)と胡蝶書棚(挿図29)は隙間が多く、その間を麦漆とみられる接着剤で充填していた。また使用される木材も、前者は目が詰んでいるのに対し、後者の二基は年輪幅が広いことが確認された。
