〔修理報告〕

国宝 初音蒔絵文台 一基・初音蒔絵硯箱 一合の修理について

板谷 寿美

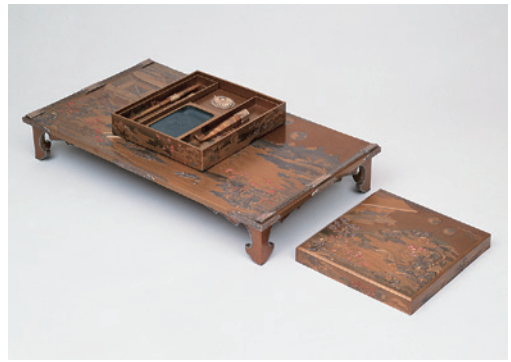
図1 初音蒔絵文台・硯箱

初音蒔絵文台・初音蒔絵硯箱ともに、木地の収縮による大きな亀裂や歪み・弛み、漆塗膜の剥落、金貝や赤珊瑚の剥落などの深刻な損傷はないが、完成より約四百年の時を経て漆塗膜の劣化が進み、汚れも見受けられることから、予防的措置として本修理を行った。

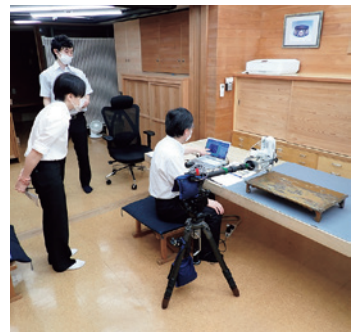
図25 蛍光X線分析の調査風景

本修理の実施に際して、令和五年(二〇二三)六月二十八日に、東京文化財研究所の早川泰弘氏(特任研究員)・倉島玲央氏(保存科学研究所センター研究員)の協力で、目白漆芸文化財研究所修理室にて蛍光X線分析を実施した(図25)¹²⁾。

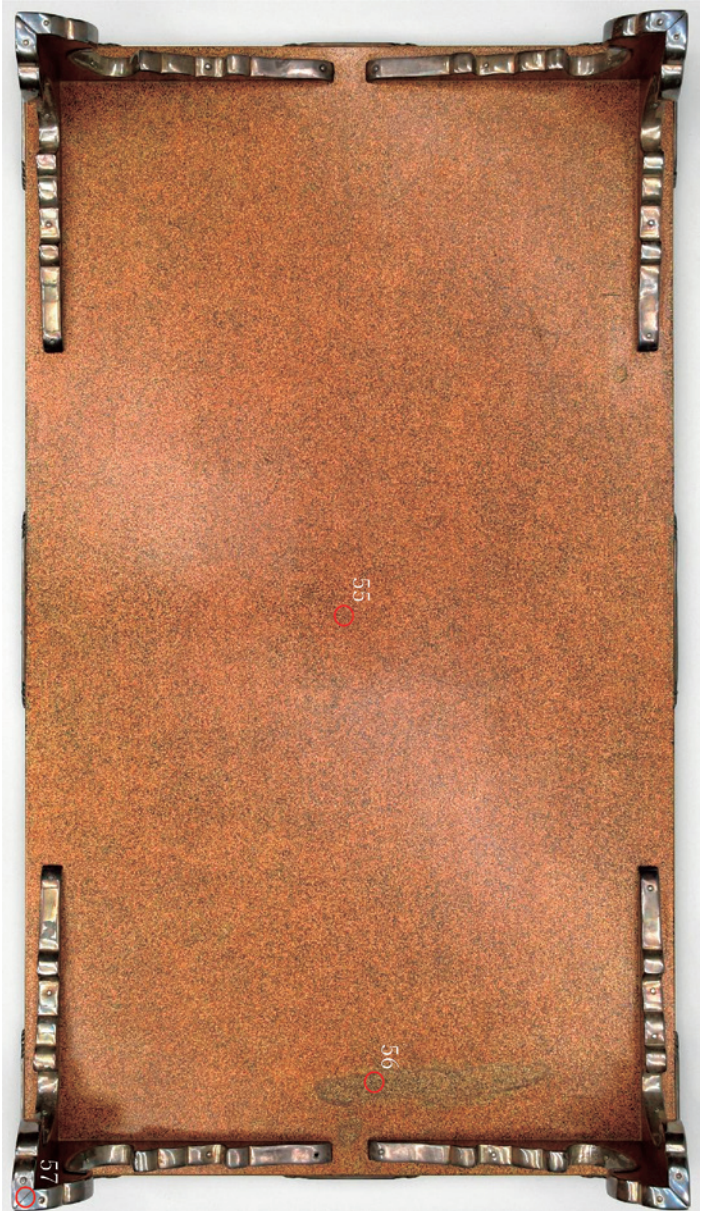
図27 蛍光X線分析ポイント(文台裏面)

蛍光X線分析を実施したのは、初音蒔絵文台の天板および天板の裏面・右側面、初音蒔絵硯箱の蓋裏・身背面・錐で、計七十六箇所のポイントである。具体的な分析箇所については図26～31を参照されたい。ただし初音蒔絵文台・初音蒔絵硯箱には多様な蒔絵技法が用いられている上、複数の
